# 峯朗鉦山再開発工事について ～2100年に向けた鉦山再開発への取り組み～

太平洋セメント株式会社 上磯工場 峯朗鉦業所  
(鉦業課担当課長 玉 森 大 樹)

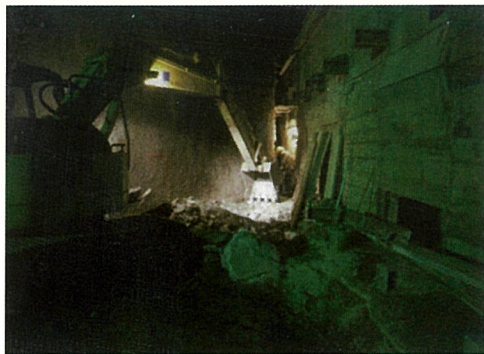
図 5 乗継部バツクホウ掘削

新設 BC 坑道は、既設 BC 坑道に連結するため、機械設備にあわせて坑道断面を設計した。掘削作業要領は、機械搬入坑道と同様である。

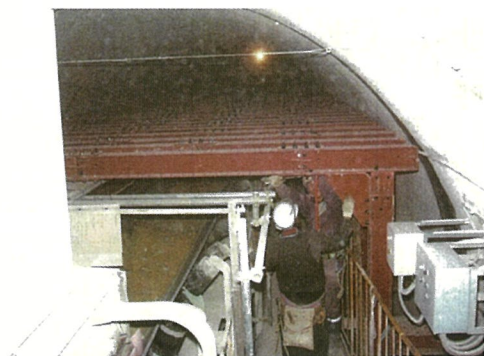
図 6 既設 BC 防護工

既設 BC 側との坑壁を貫通する際は、稼働中の既設 BC に影響の無いよう貫通前に壁と BC の間に強固な鋼材で防護を施した。

既設 BC は、夜間の数時間しか停止せず、BC 側の防護に使用する鋼材は、貫通前に使用するため、すべて第 1 立坑破砕室を経由し地階に運び込んだ。

運搬機の人荷エレベーターは、重量及び長さ制限があるため、長尺のものはすべて分割小分けし運搬した。保護工事には、夜間作業で 2 週間を費やした。

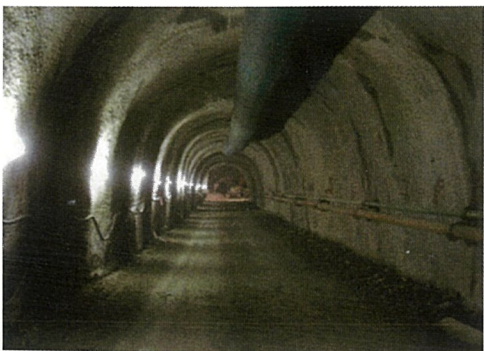
図 7 BC 連絡坑道完成

また、貫通点付近では発破振動による崩壊を考慮し、発破掘削からブレイカー掘削に切り替え無事貫通させることができた。

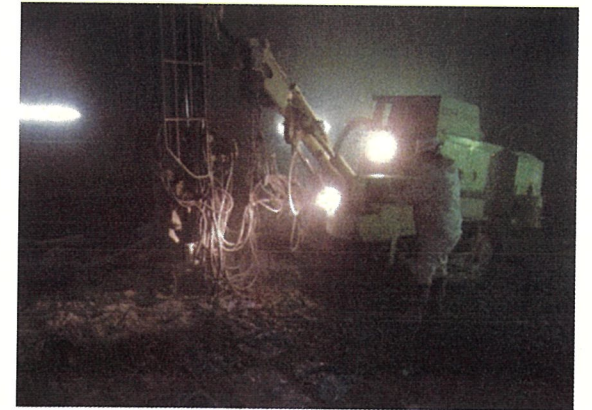
図 13 残壁部穿孔作業

貫通時に、チェックゲート付近の機械設備に影響のない静的破碎をするためクロードリルにて先行穿孔（300mm ピッチ）を行った。

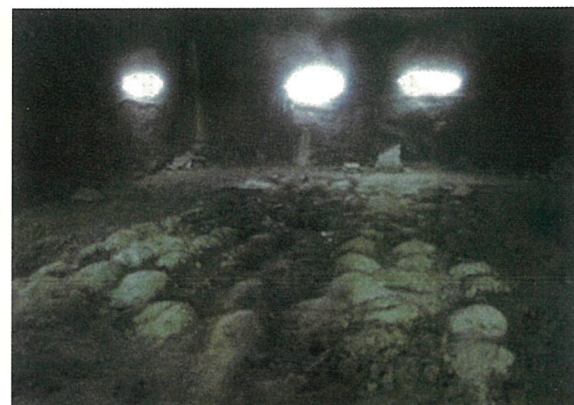
図 16 残壁掘削静的破碎剤充填完了

残壁掘削は、上部にリーミングビット、残壁下にシュート及びチェックゲート（閉鎖状態）が存在し発破による損傷が懸念されたため、静的破碎剤を採用して施工した。先行穿孔された孔に静的破碎剤を装填し破碎、3.5 m × 6.0 m の貫通孔でリーマー室とシュート部を貫通させた。

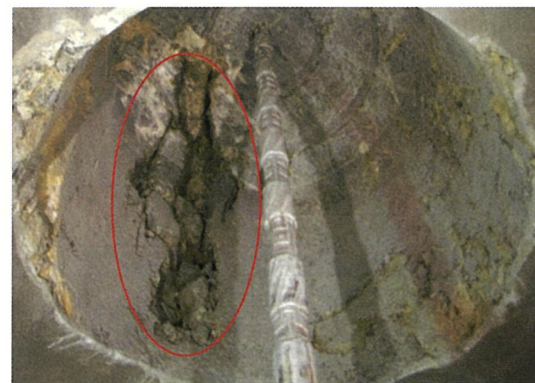
図 18 運動岩

運動石の切削作業では、推進力をかけると立坑内に押出される回転によりロック（停止）され、ビットが岩体に噛みこまれ降下する動作もままならない現象を繰り返した。結果的には、計画以上のトルクをかけ運動幅を徐々に増加させることにより7日目に抜き落とすことに成功した。

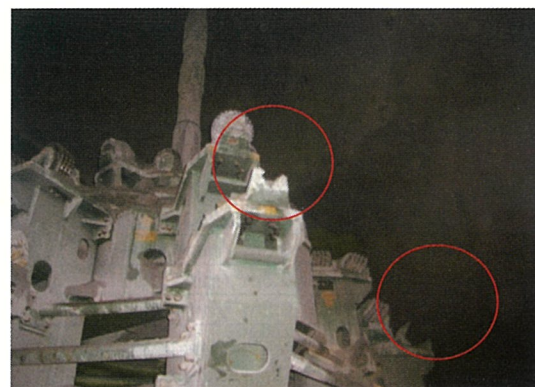
図 19 カッターローラー脱落

掘削開始より4～5日経過後からトルクが乱れ始め、やむなくビットを降下させ点検したところ、岩塊が孔壁とビットに挟まった状態で降下させたためか、ビットが降下しビット受け台（ヨーク）が2個破損していた。

交換後も同様のトラブルが続いたことから、2度目のビット降下点検を余儀なくされ、ヨークの1個が再度破損した。

これら度重なる破損の原因を追究し、φ 6,000mm ゲージ部のカッター、ヨーク自体が下からの押し上げ力に対する設計が導入されていないため、ヨーク背面にリブを補強することとした。

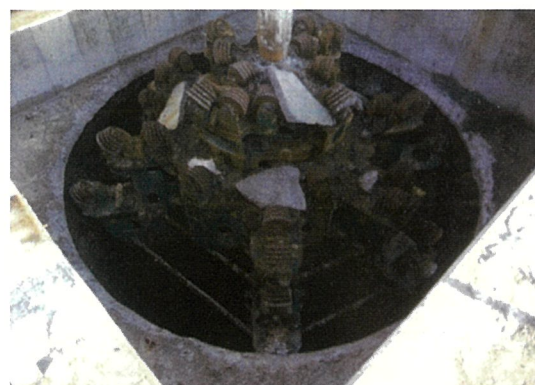
図 20 φ 6,000 ゲージ地上到達 完了

こうして破碎帯を何とかクリアすることができ、2009年9月より開始したリーミングは、度重なるトラブルを克服し、12月に無事地上に到達、貯鉱量5,000tの立坑が完成した。

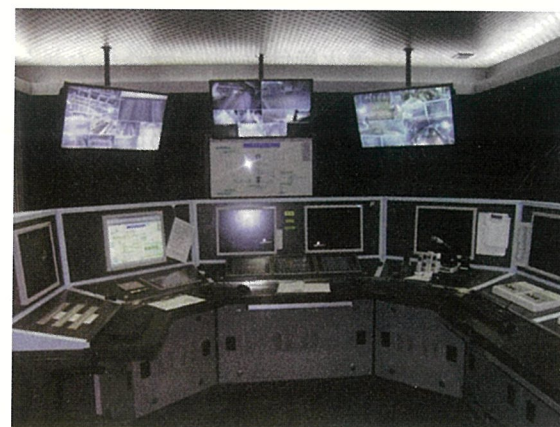
図 21 新中央制御室

戸切地鉱床開発時の昭和53年から鉱山の破碎設備を遠隔にて運転監視してきた中央制御室も本工事にあわせ新設した。各破碎室の電気室と中央制御室間は光通信化、制御方式もリレー制御からシーケンス制御に全面変更、監視モニターの液晶分割画面の採用、タッチパネルの採用などによりコンパクトな設計を可能とした。また、従来の中央制御室は、2次破碎室の一部に設置されていたため、振動や騒音が大きく、長時間の運転監視作業に支障をきたしていたが、別棟に新設したことにより作業環境の改善を図ることができた。
